# Abwasserschächte mit / ohne Korrosionsschutz im Gerinne nach 15 Jahren

# SCHACHTSANIERUNG

# Schachtsanierungsverfahren der PREDL GmbH

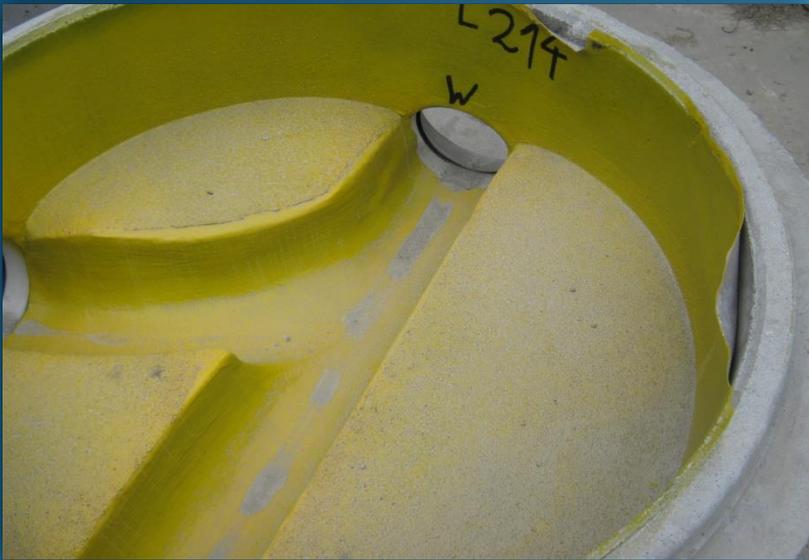
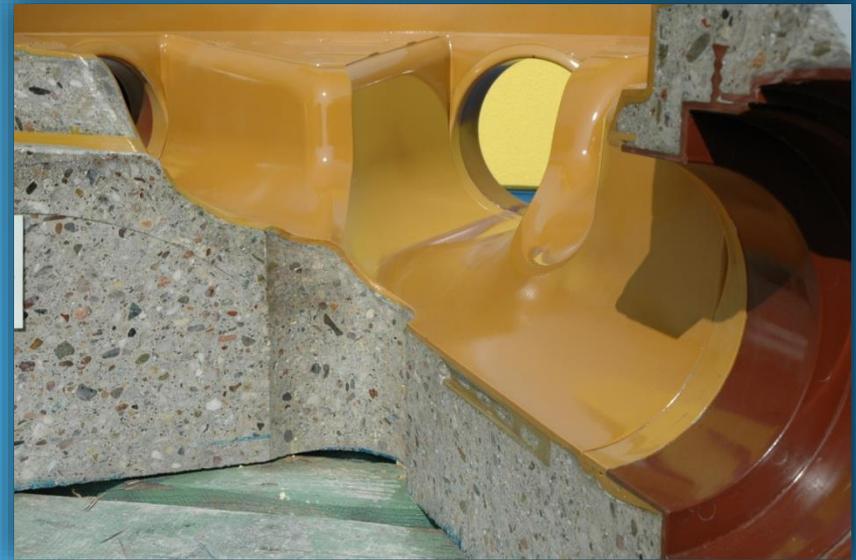
# Beschichtungen – gleichwertig zum Schachtboden?

- aufwändige Vorbehandlung (exakt säubern, trocknen)
- Schacht erhält keine neue Statik
- oft unzureichende Haftzugfestigkeit des Laminates

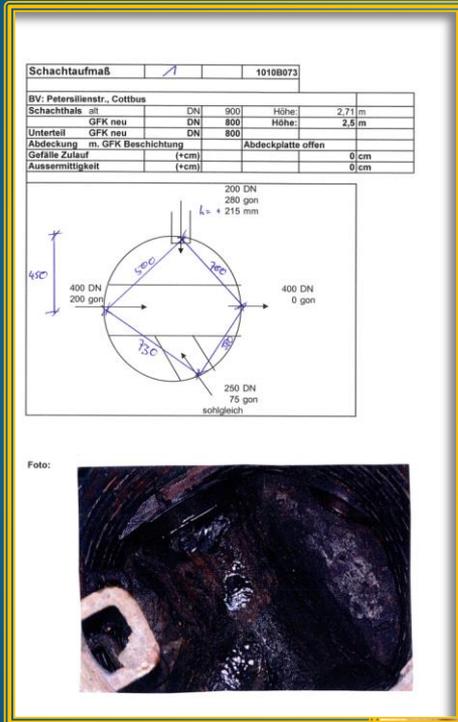
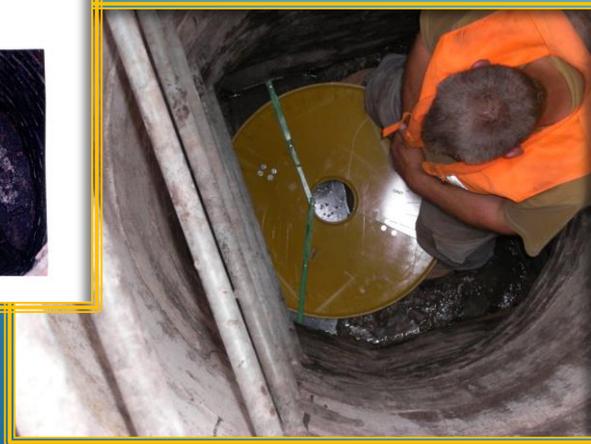
## Aufmaß per Hand

Hohe Fehlerquote, da Schächte oft nur schlecht oder nicht mehr begehbar sind

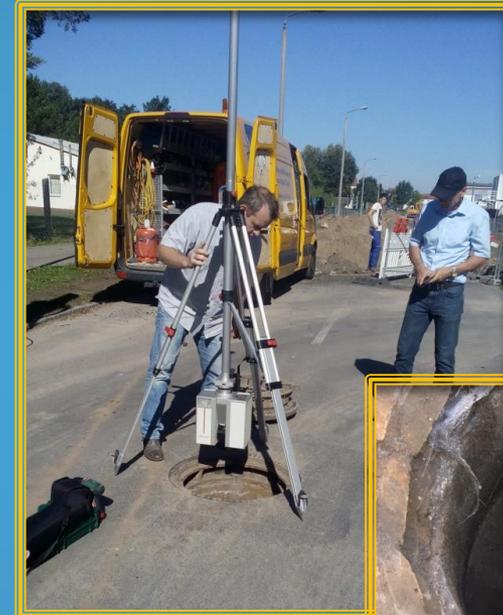
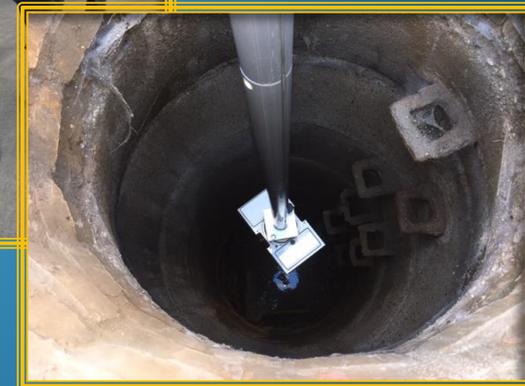
## Laserscan

Die modernste Möglichkeit zur exakten Aufnahme der Schachtdaten

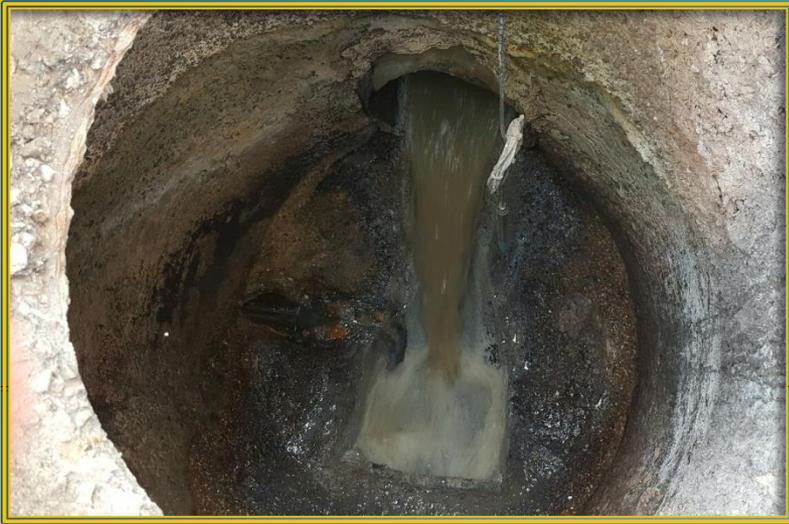
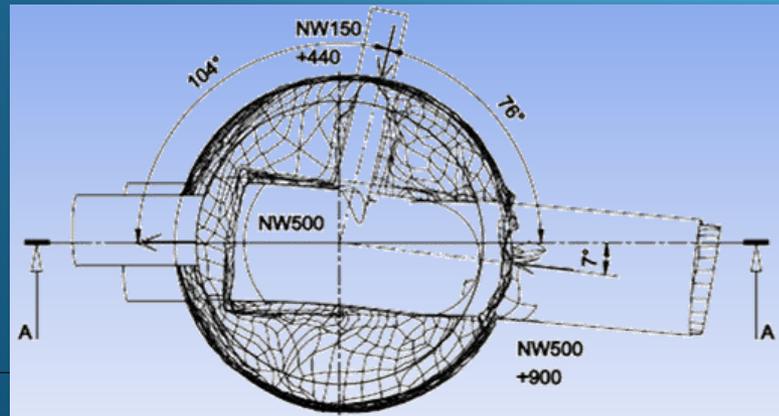
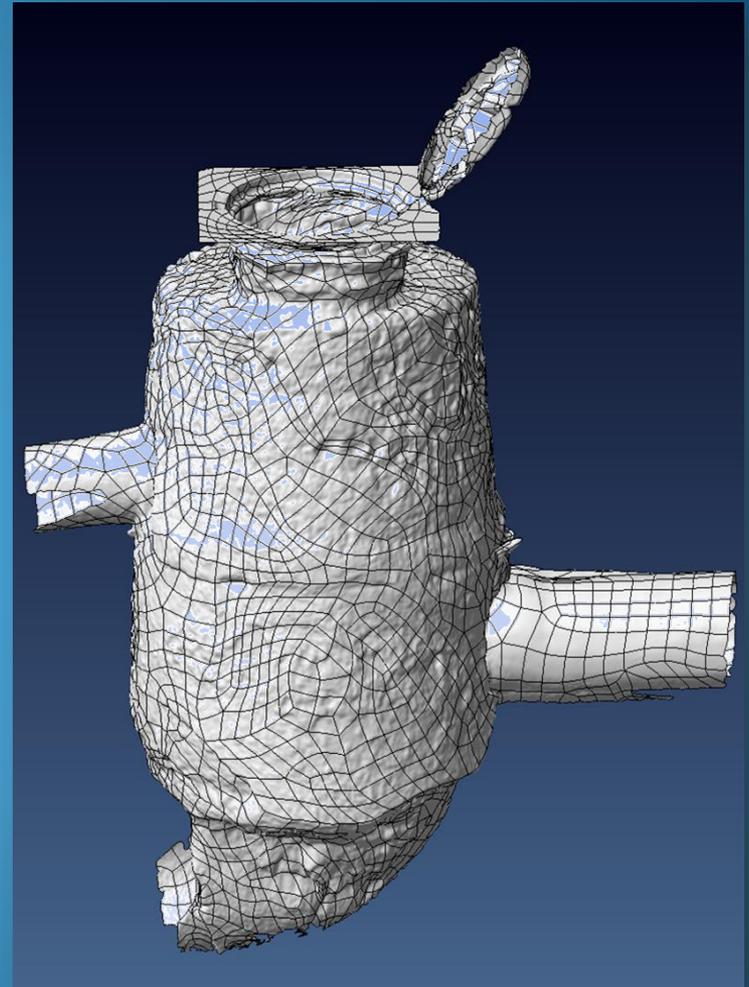
Laserscan – Erfassung eines sanierungsbedürftigen Schachtes auf Jersey

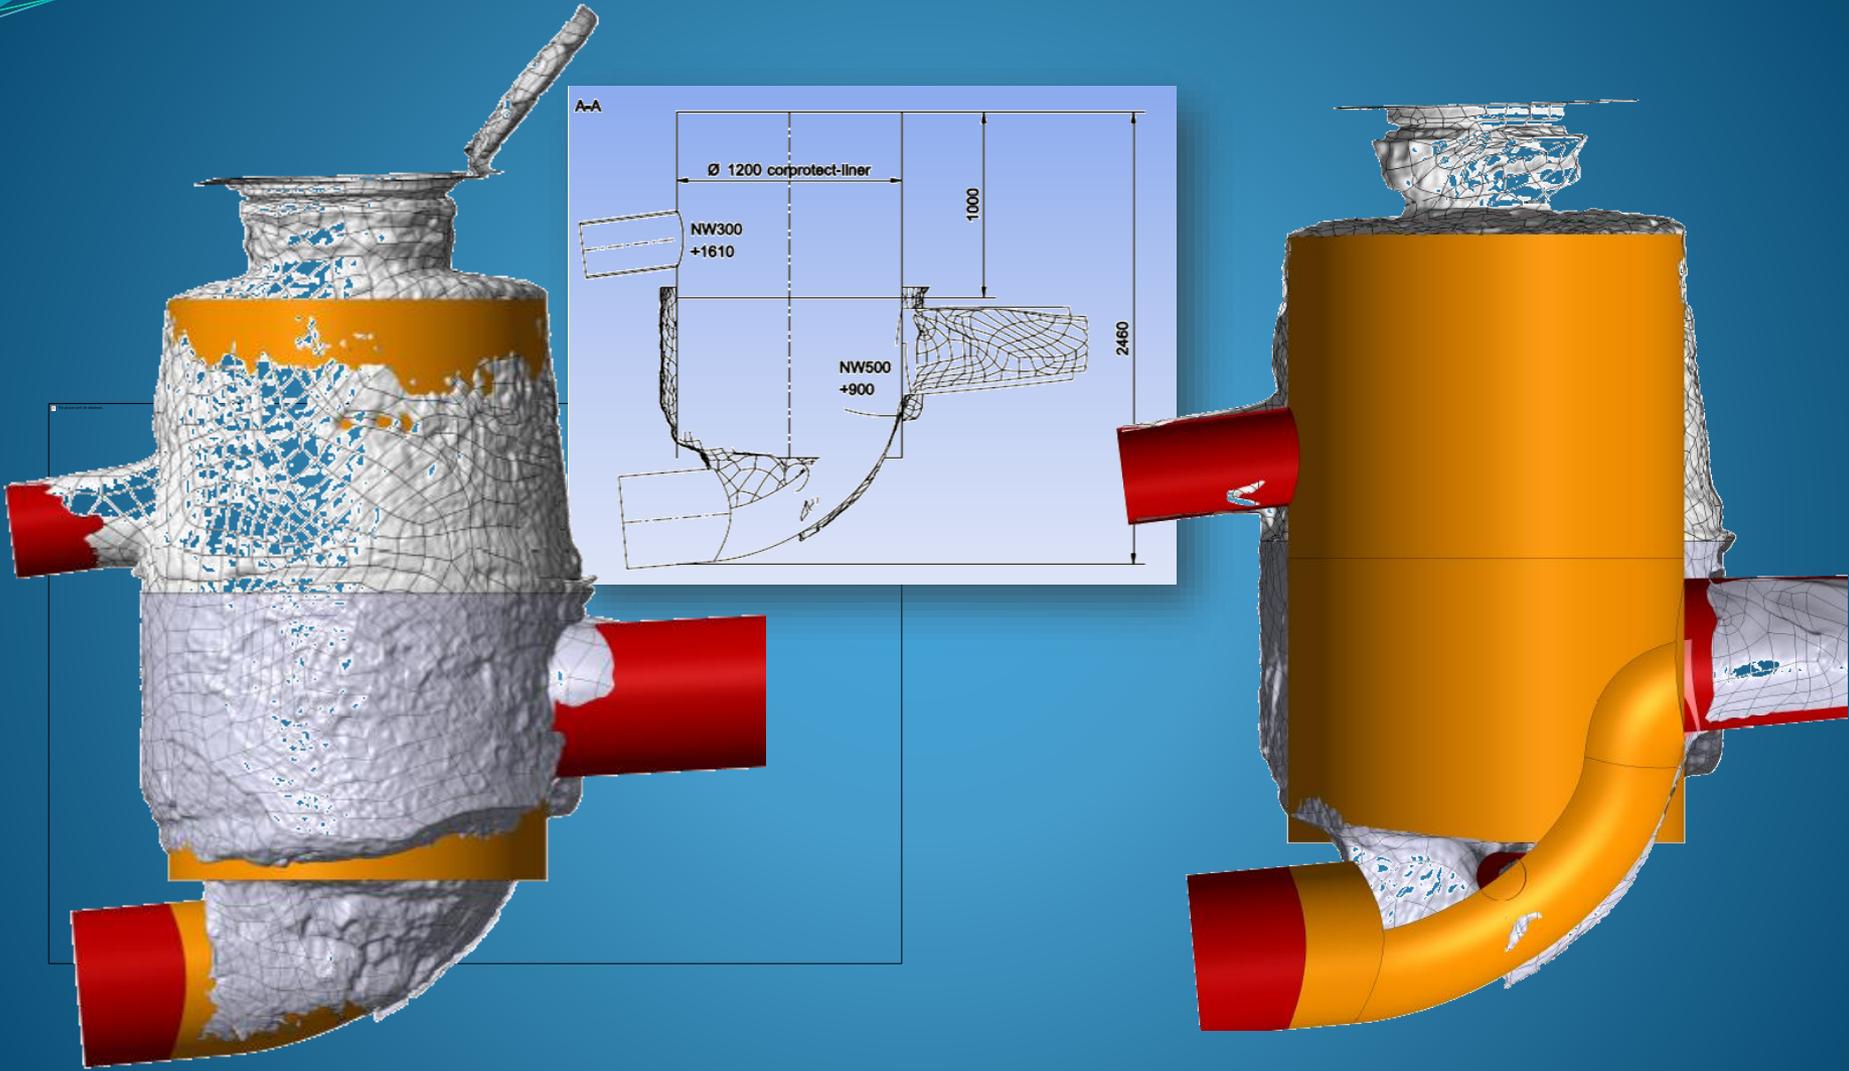
Die Bearbeitung der gescannten Daten ermöglicht eine exakte Konfektionierung der Sanierungsbauteile

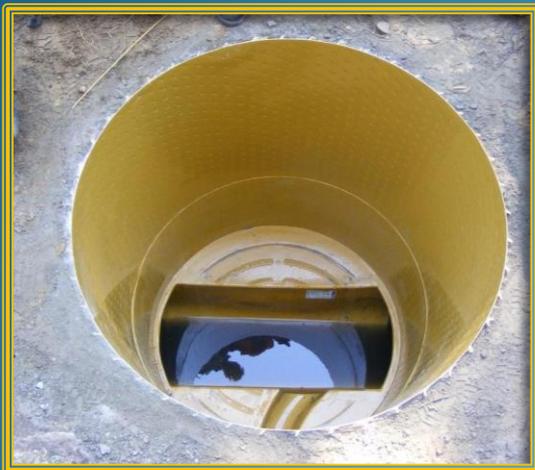
Sanierung mit CORPROTECT-Lining in PP (offen oder durch den Konus)

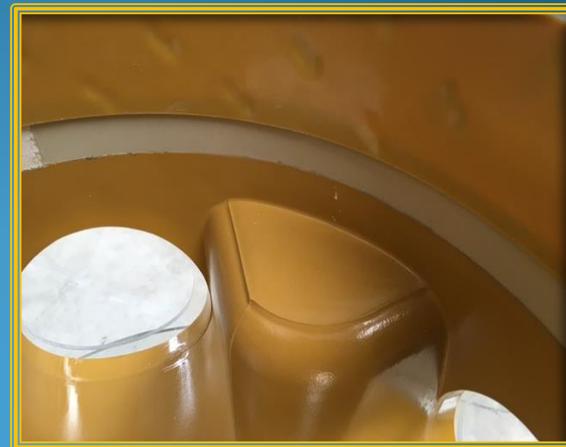
Sanierung mit GFK-Sanierungsschachtboden + CORPROTECT-Liner

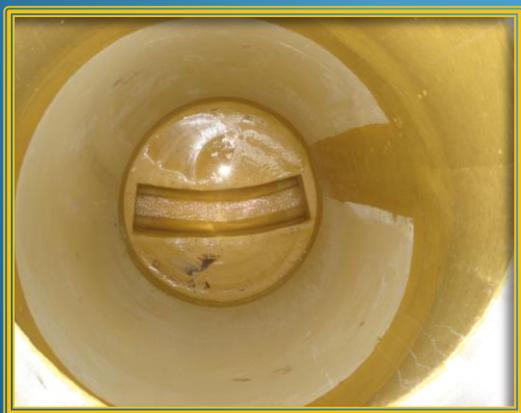
Sanierung mit GFK-Sanierungsschachtboden + GFK-Rohrliner 3 mm

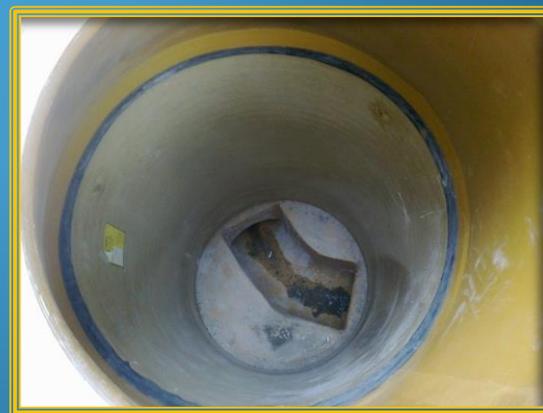
System Schacht in Schacht mit GFK-Sanierungsschachtboden + GFK-Rohr

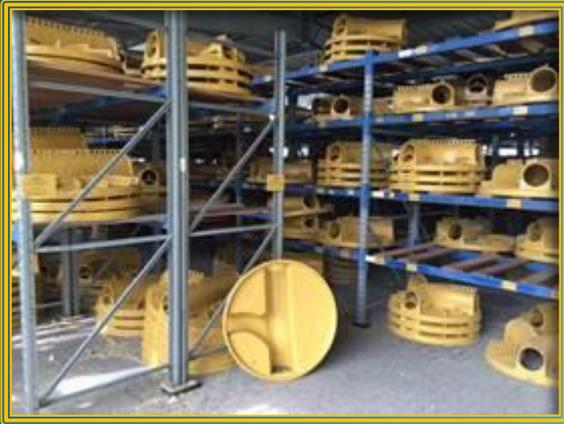
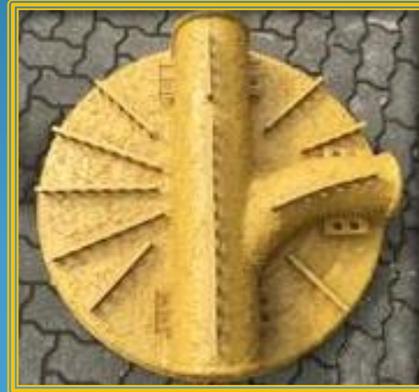
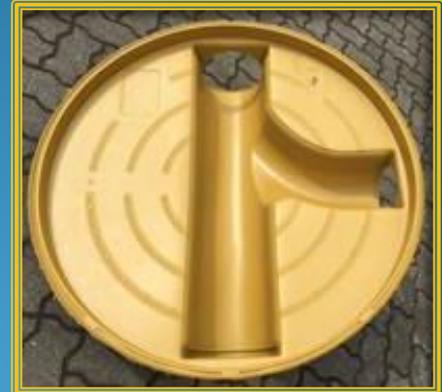
Auswahl der Sanierungsgerinne aus umfangreichem PP-Schachtbodenprogramm

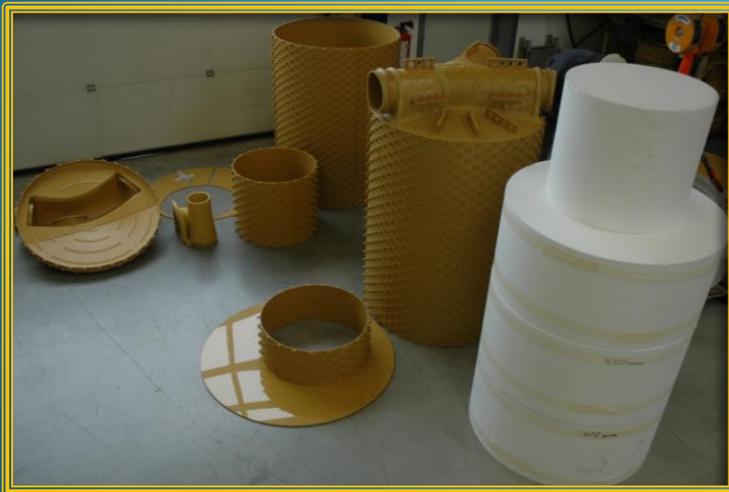
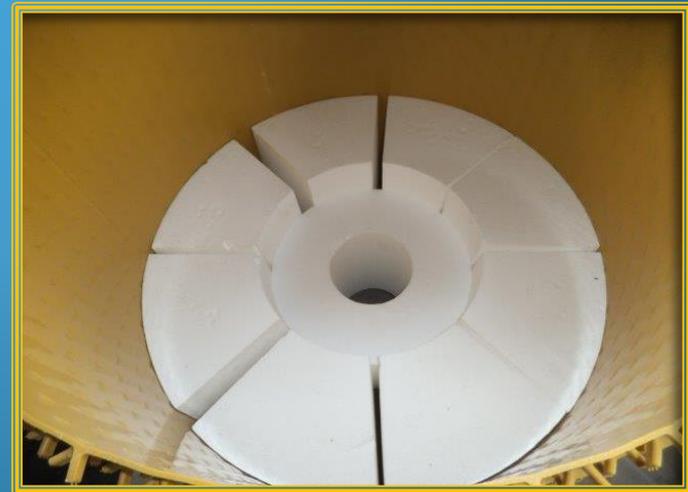
Sanierungskomponenten: PP-Schachtboden, CORPROTECT-Liner und PP-Konusauskleidung, Stützkern aus EPS

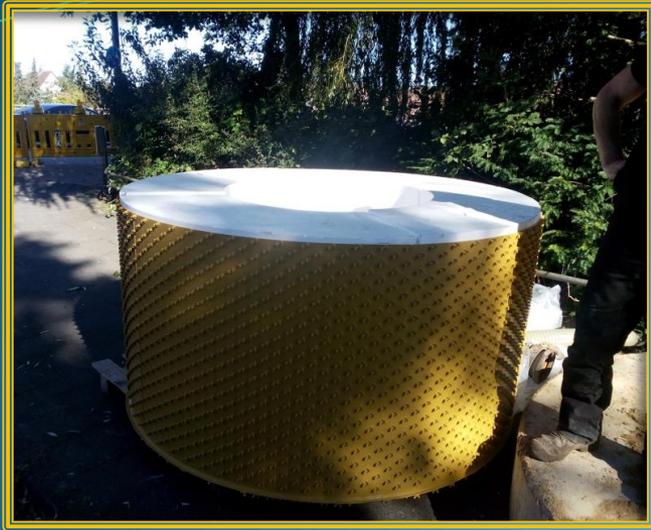
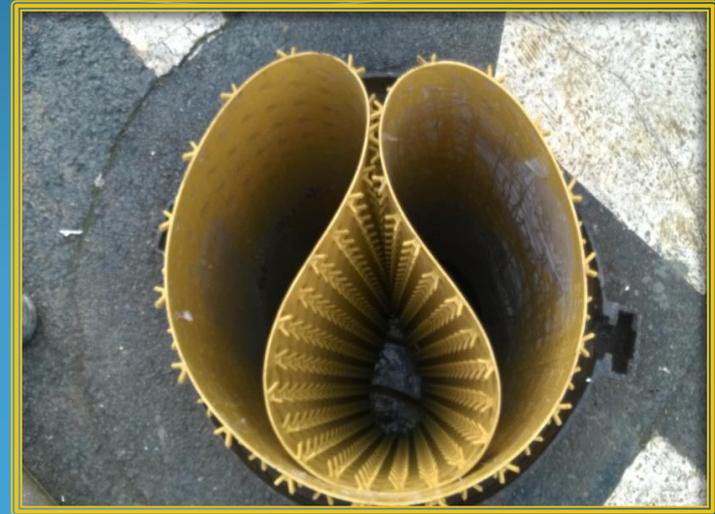
Sanierung mit CORPROTECT  
in offener Bauweise

durch den Konus

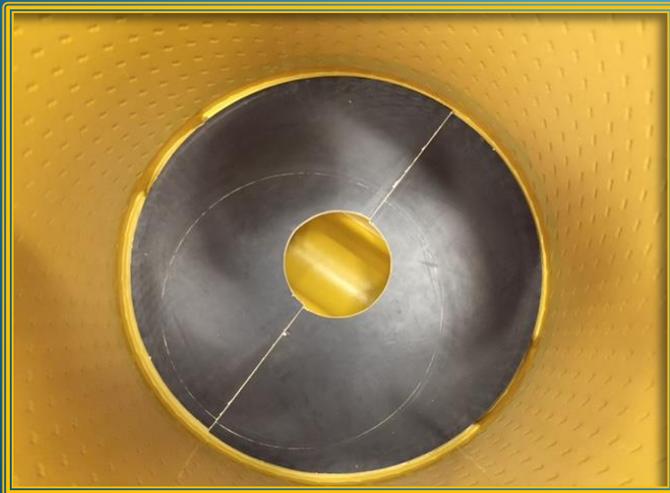
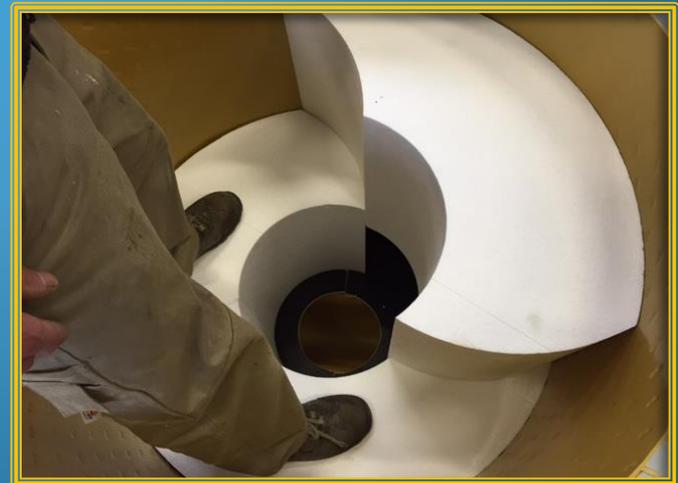
Abstützung der CORPROTECT-Auskleidung mit EPS

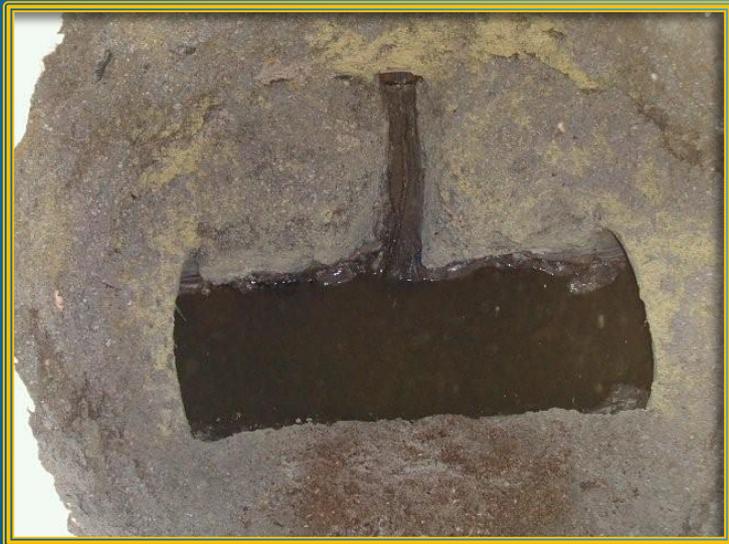
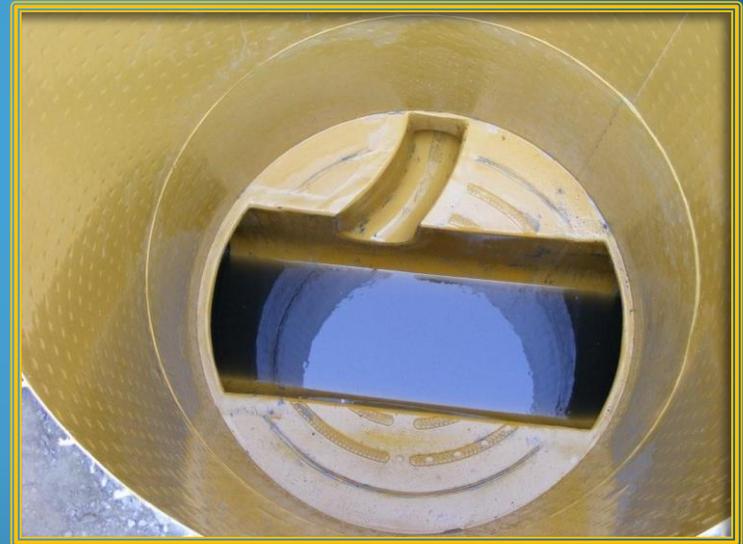
vorher

nachher
